第7章 「はやぶさ」カプセル回収に電池の果たした役割

独立行政法人 宇宙航空研究開発機構

曾根理嗣

Battery Technologies for the ‘HAYABUSA’ Capsule Recovery

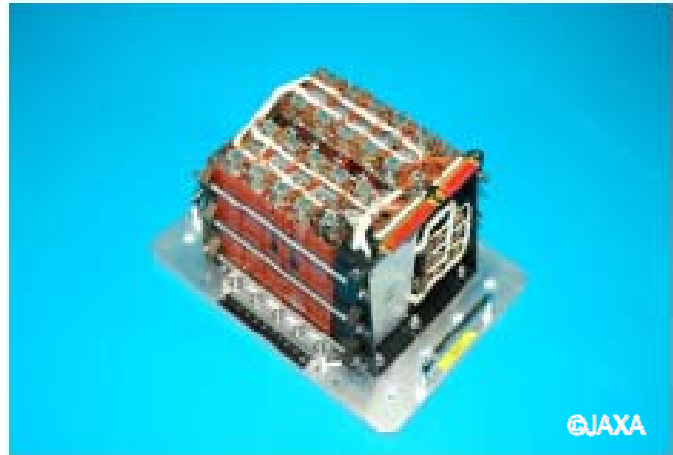
図3 「はやぶさ」搭載リチウムイオンバッテリー

図3には「はやぶさ」に搭載されたリチウムイオンバッテリーを示した。使用された電池は古河電池製の13.2 Ahリチウムイオン二次電池であり、これを用いてNEC東芝スペースシステムズが11セル直列のバッテリーを構築した。各セルにはモニター回路、過充電防止用の充電バイパス回路、およびセルのオープン故障時にセルを迂回して放電電流を流すための放電バイパスダイオードが取り付けられていた。モニター回路と放電バイパスダイオードは常に各セルに接続されており、充電バイパス回路はコマンドによりon/offが選択できるように設計されていた。充電時には、充電制御器を介して500 mAでの充電を行うことができた。

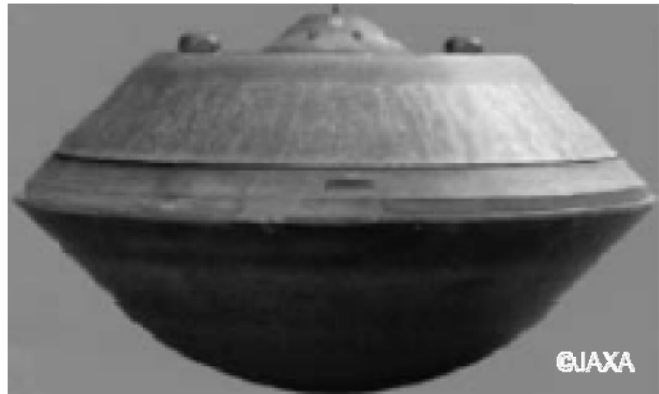
図4 「はやぶさ」カプセル

図4には、「はやぶさ」カプセルを示した。カプセルの中心部分にはサンプルが格納されるコンテナがあり、これを取り巻くように搭載電子機器部が設置されていた。

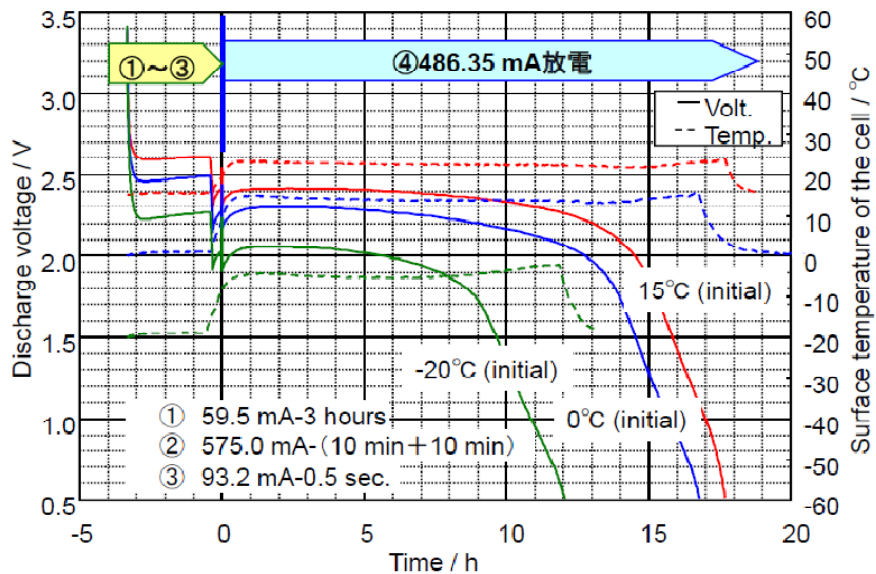
図9 フライト搭載電池と同一ロットのリチウム一次電池による「はやぶさ」からのカプセル放出後を模擬した放電試験結果
①～③: 計測待機、アナログ系ウォームアップ、パラシュート/アンカー点火を模擬、④: ビーコン発信を模擬

この熱劣化加速試験に加えて、実際の大気圏再突入の約2ヶ月前にはカプセルに積まれているフライト品と同一ロットの電池についても同様の放電試験を実施した。この電池は12年間の冷蔵保管を行った電池であり、フライト中のカプセル内電池にもっとも近い性能を持っていることが期待できた。図9には、フライトロット品の放電性能データを示したが、熱劣化加速品と、ほぼ同程度の性能を示していた。

実際のフライト中のバッテリーでは搭載状態において常に周辺回路に対して微弱な放電を続ける。この回路への放電量を補正した上で、環境温度が0℃では12時間程度、15℃以上では14時間程度にわたりビーコンの送信が継続可能であることが予想された。本結果等を考慮した検討の中で、ヘリコプターのフライトが出来ない時間帯にはビーコンの送信を停止させるタイマーの設定等が進

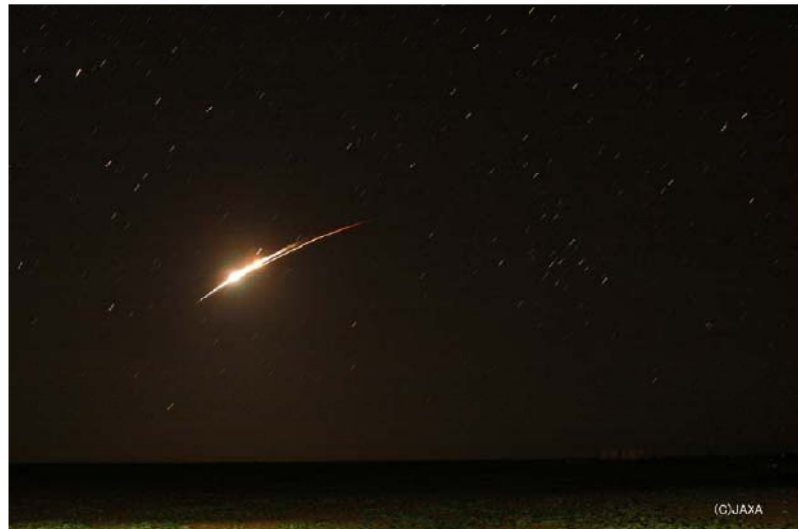
図10 大気圏再突入時のはやぶさの様子

図10には、「はやぶさ」と小惑星サンプル回収用のカプセルが大気圏に再突入した際の流星発光の様子を示した。
